ESTUDO TÉCNICO PARA INSTALAÇÃO DE INSTRUMENTOS OU EQUIPAMENTOS MEDIDORES DE VELOCIDADE

2.1. Local/Endereço fixo: Av. Macaúba x Rua JM-1 Qd. 32, Jardim das Oliveiras – Senador Canedo/GO. – CEP: 75250-000; - Ref.: Saída GO010;

Apelido: MT308 (Saída GO010);

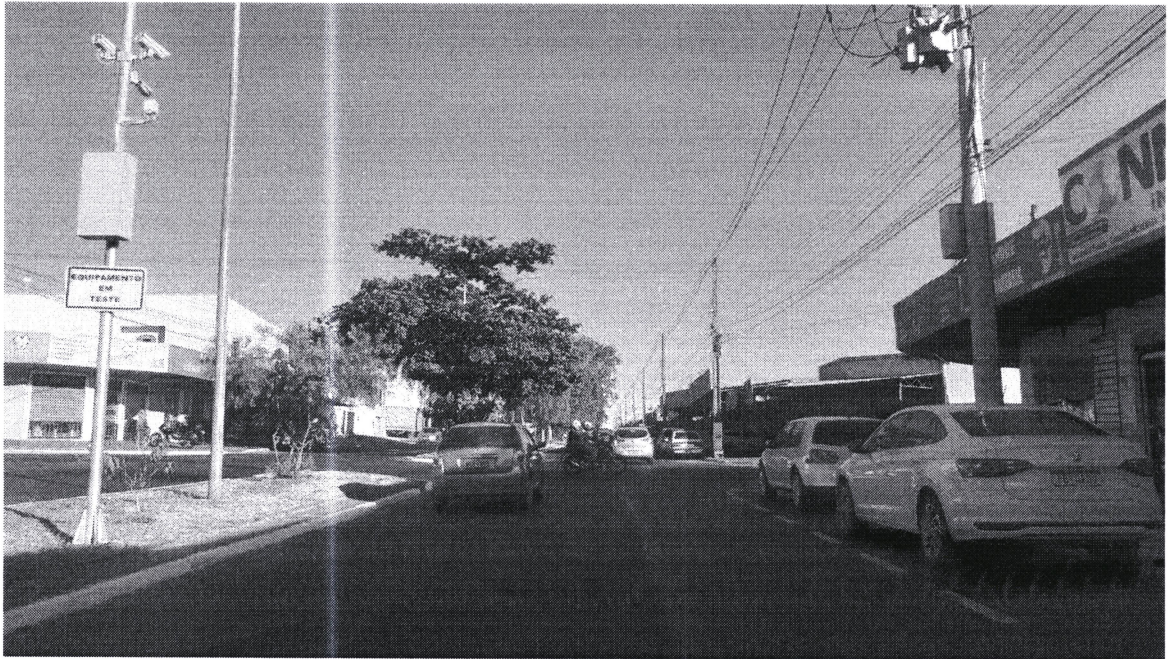
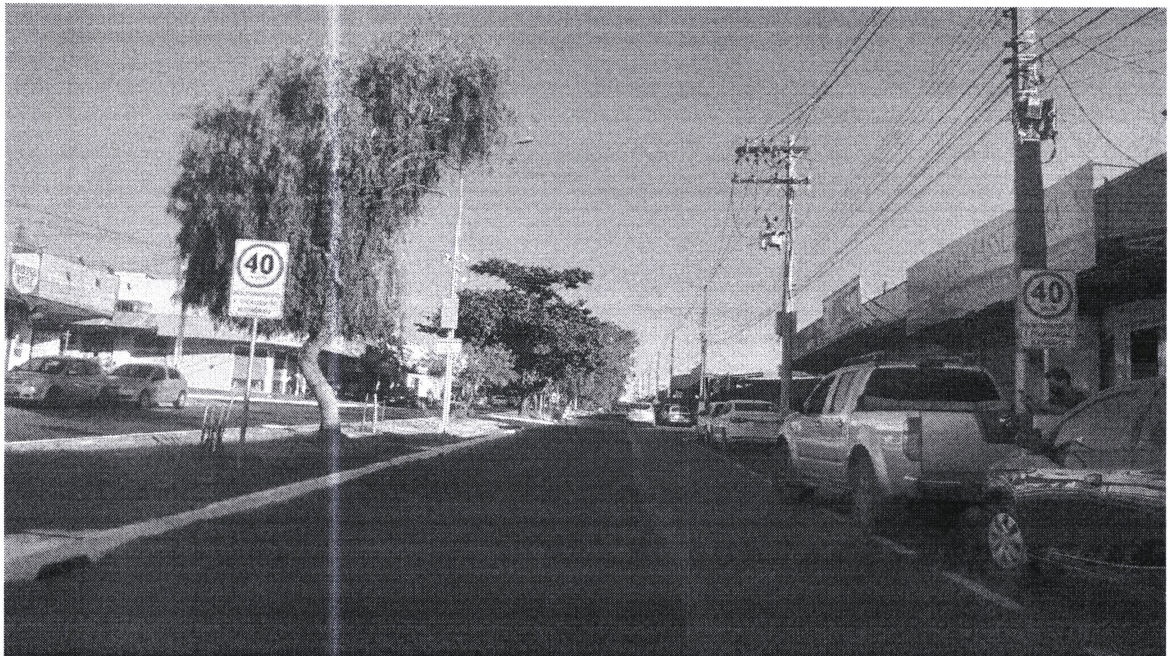
7.3. Outras informações julgadas necessárias: Foto do local
