ESTUDO TÉCNICO PARA INSTALAÇÃO DE INSTRUMENTOS OU EQUIPAMENTOS MEDIDORES DE VELOCIDADE

2.1. Local/Endereço fixo: Av Dom Emanuel x Av. Progresso Qd. 1G Lt. 26, Centro – Senador Canedo/GO. – CEP: 75251-425; - Ref.: Fujioka;

Tipo: Radar Fixo em semáforo sem mostrador de velocidade;

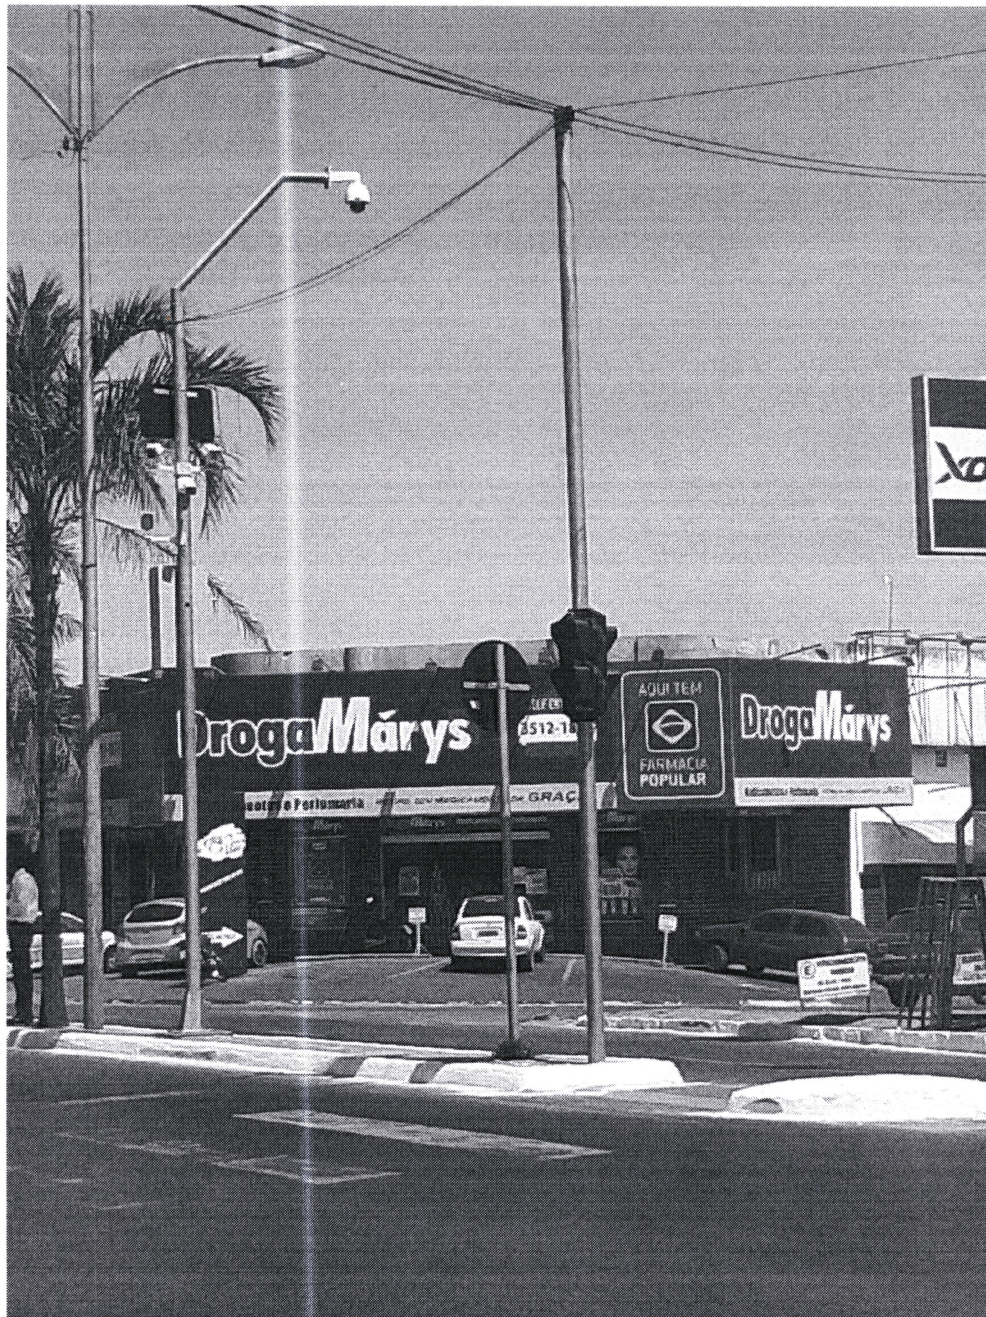
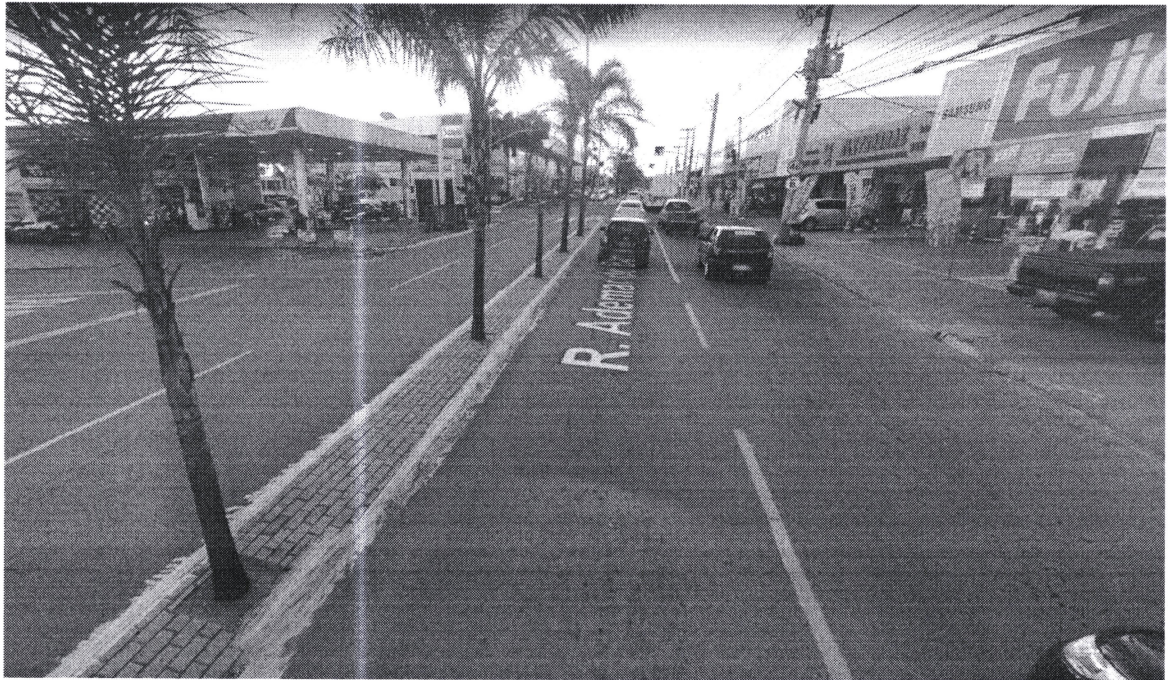
7.3. Outras informações julgadas necessárias: Foto do local

7.2. Histórico descritivo das medidas de engenharia adotadas antes da instalação do equipamento: Instalação de semáforo no cruzamento e implantação da sinalização horizontal delimitando faixa de pedestre.
