# ESTUDO TÉCNICO PARA INSTALAÇÃO DE INSTRUMENTOS OU EQUIPAMENTOS MEDIDORES DE VELOCIDADE

2.1. Local/Endereço fixo: Av. Campina Verde Qd. 11, Vale da Brisas – Senador Canedo/GO.  
– CEP: 75250-000; - Ref.: Res. Águas Claras;

Apelido: MT339 – Res. Águas Claras;

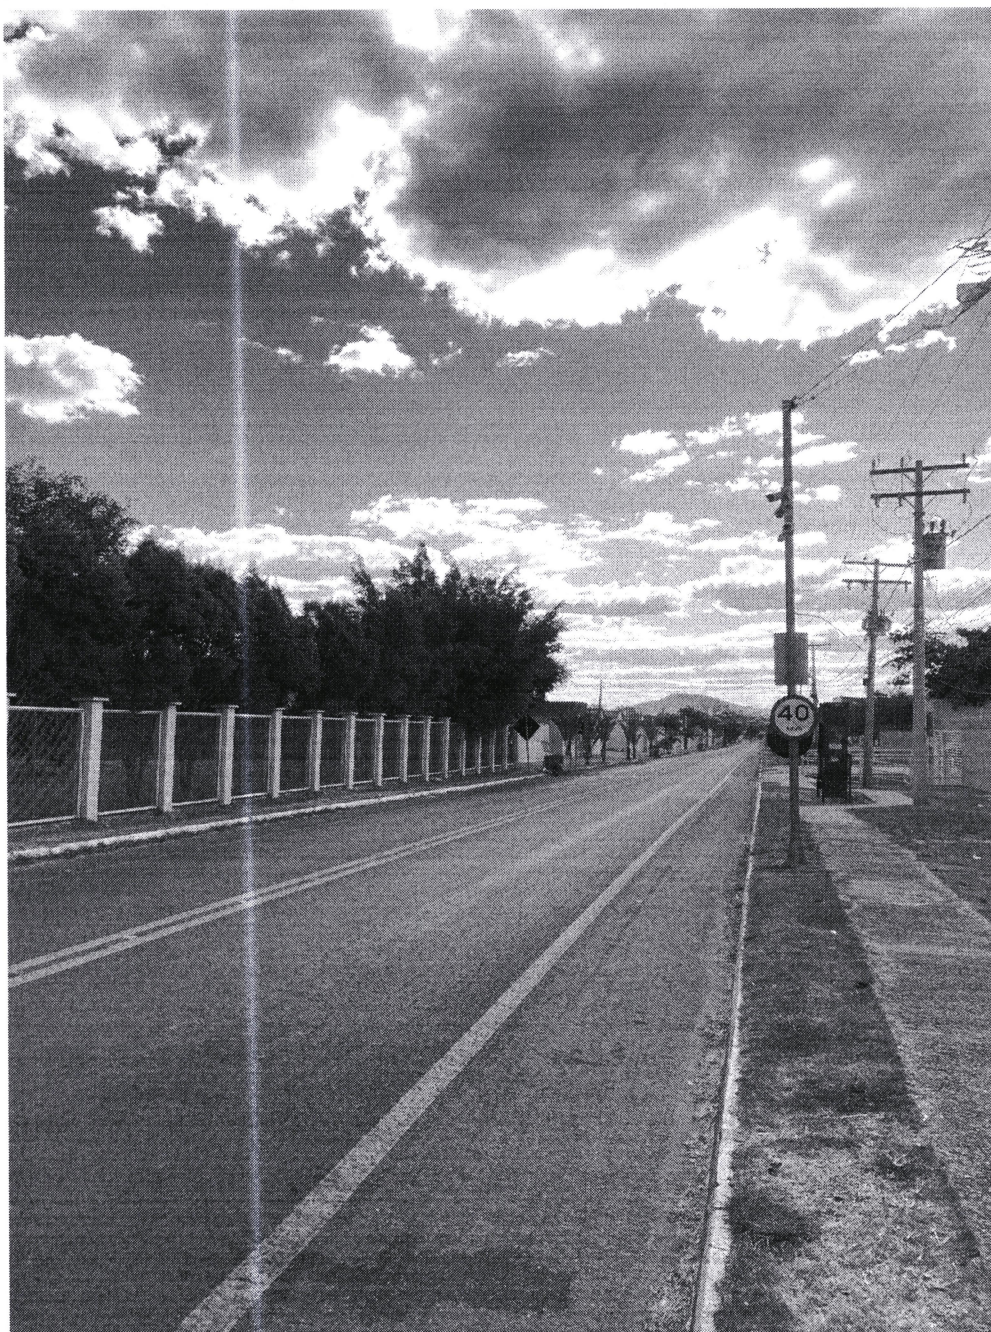
7.3. Outras informações julgadas necessárias: Foto do local

7.1. Descrição dos fatores de risco: Fluxo de pedestres e ciclistas na via.

7.2. Histórico descritivo das medidas de engenharia adotadas antes da instalação do equipamento Implantação da sinalização horizontal para divisão das faixas de rolamento
