# ESTUDO TÉCNICO PARA INSTALAÇÃO DE INSTRUMENTOS OU EQUIPAMENTOS MEDIDORES DE VELOCIDADE

**2.1. Local/Endereço fixo:** Rua Joaquim Nicolau +73Mt Rio M. Ponte, Vila Galvão – Senador Canedo/GO. – CEP: 75250-000; - Ref.: Vila Galvão;

**Apelido:** MT342 (Vila Galvão);

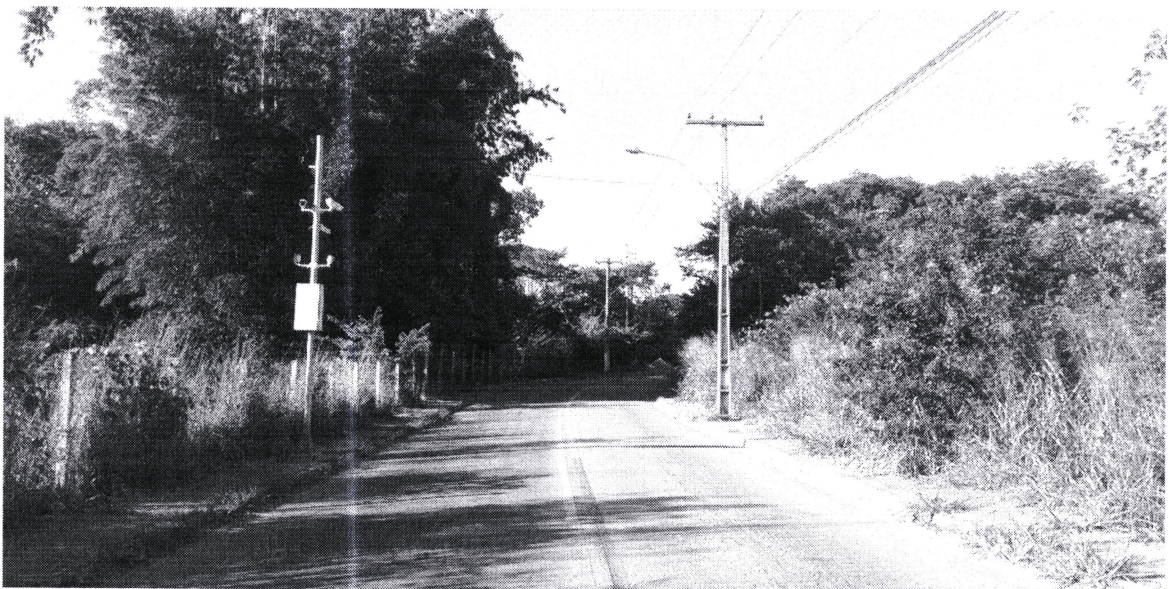
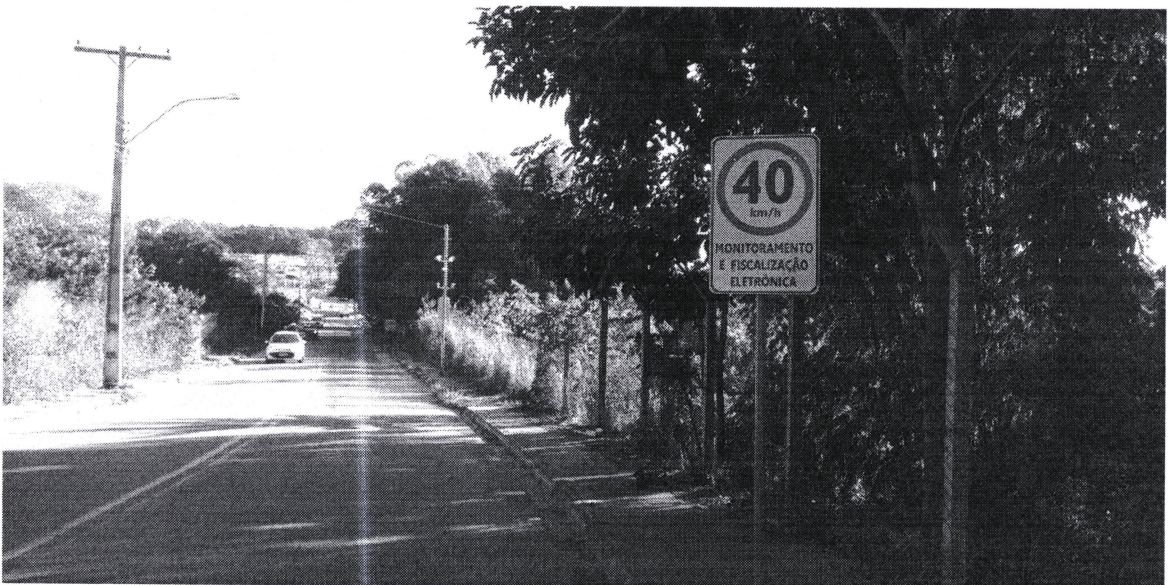
7.3. Outras informações julgadas necessárias: Foto do local
